鹿島神宮蔵黒漆居木の修復処置受託研究報告第35号

鹿島神宮蔵黒漆居木の修復処置

受託研究報告 第 35 号

中 里 寿 克

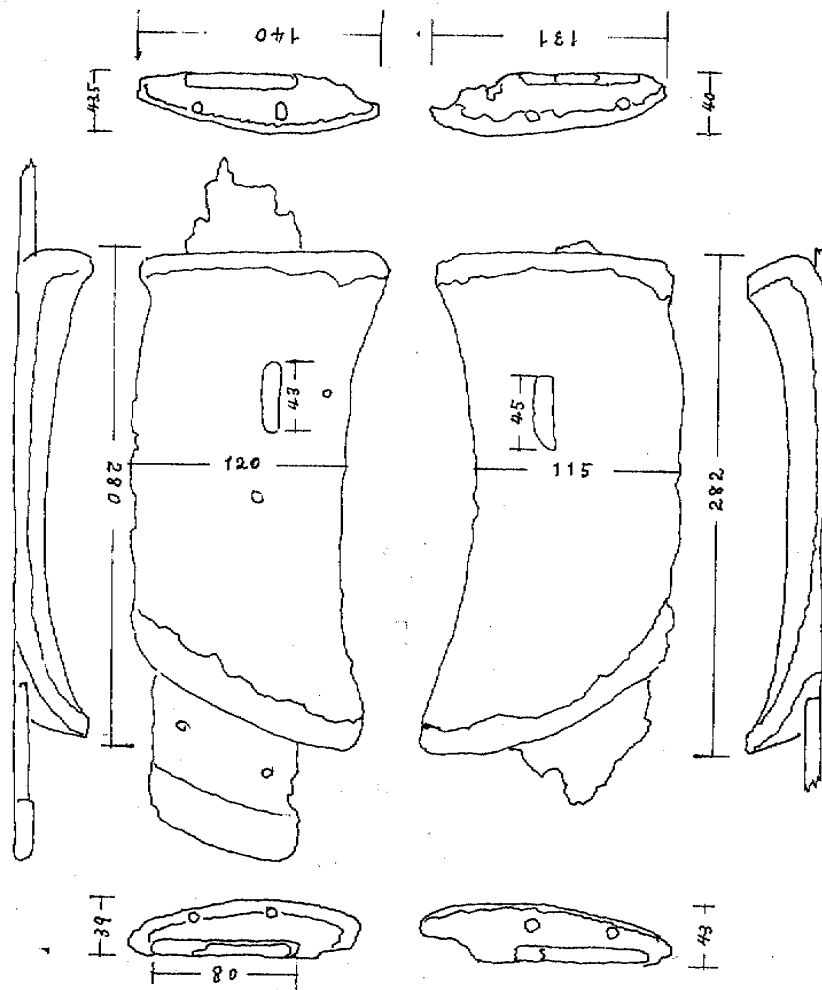
図-2 居木実測図

この居木は通行の様に夫々前後に木目の通る一材から彫出している。木表には導管が認められ、木口には桐材に似た幅広い木目(最大7.8ミリ)が見られ樹種は明らかではないが、広葉樹である事がわかる。古来居木にはみずき、さわぐるみ、ねむのきを用いたといい、又柚木も用いられたと云う。鞍は強く乗るときしみて火を生ずる事があるが、これらの木はこの様な事がないと云われている²⁾。近年になってはぶな材が主に用いられた様である。

塗漆施工は、まず両端の居木先部分の表面のみに布着せを行い、側面から裏面に折曲げて縁近くで止める。先端の部分は木屑を盛上げて一段高くしている(図-3)。居木の表面は素地の上に木屑状のものを全体に薄くつけるのが見られるが、漆下地は認められない(図-4)。塗漆は数回で上塗は透漆様の少し栗色をしたものを塗立てている。裏面は若干施工が異なり、素地の上に直接黒漆を2回ほど塗るだけである。
